I/36 ROHOVLÁDOVA BĚLÁ, PRŮTAH,  
BEZPEČNOSTNÍ INSPEKCE

ČERVEN 2016

Název akce: I/36 Rohovládova Bělá, průtah - bezpečnostní inspekce

Zpracovatel: RSE Projekt, s.r.o., Ruská 83/24, 703 00 Ostrava  
Ing. Pauk (Povolení Ministerstva dopravy ČR č. 091)  
Ing. Winkler

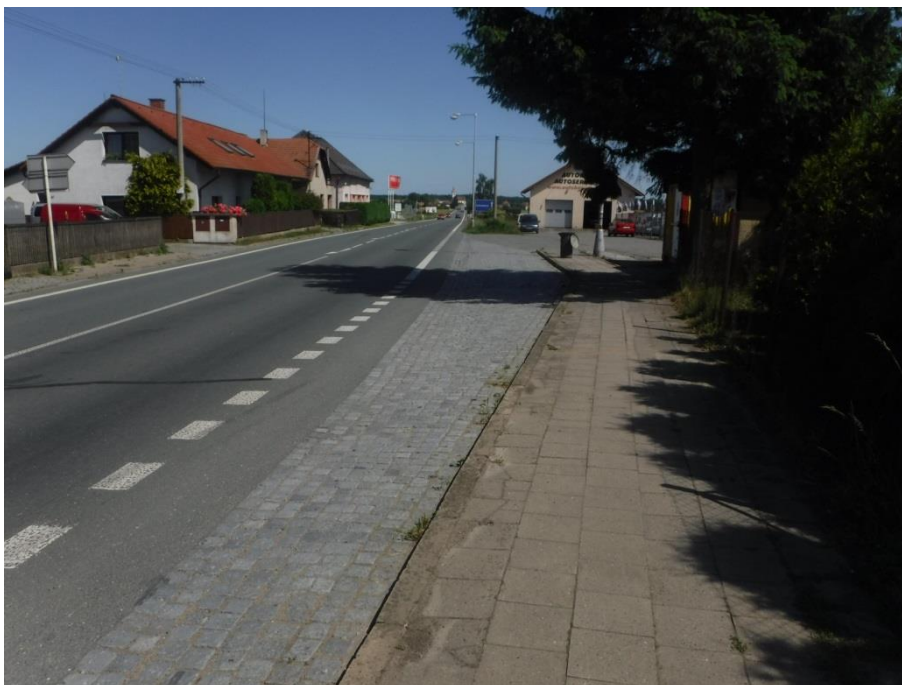
### **RIZIKO Č. 1: ZASTAVOVÁNÍ AUTOBUSŮ VE SMĚRU NA CHLUMEC**

**Popis rizika:** Na vjezdu do obce ze směru od Pardubic chybí označení zastávky autobusů (označník, vodorovné značení), v opačném směru je vytvořen pro zastavování autobusů i zastávkový záliv. Jízdní řády uvádějí zastavování autobusů v obou směrech. Při zastavení autobusu ve směru na Chlumec není vymezen ani označen prostor pro zastavení autobusu na průběžném jízdním pruhu a autobus takto může zastavit až na začátku směrového oblouku s křižovatkou, čímž dojde ke snížení přehlednosti úseku.

Obr. 3: Nevymezený prostor pro zastavení autobusů na zastávce v opačném směru

**Opatření:** Vytvoření odpovídajícího místa pro zastavování autobusových linek minimálně pomocí dopravního značení. Nejlépe ovšem umístění mimo průběžný jízdní pruh, což by ovšem vyžadovalo přemístění zastávky na nové místo.

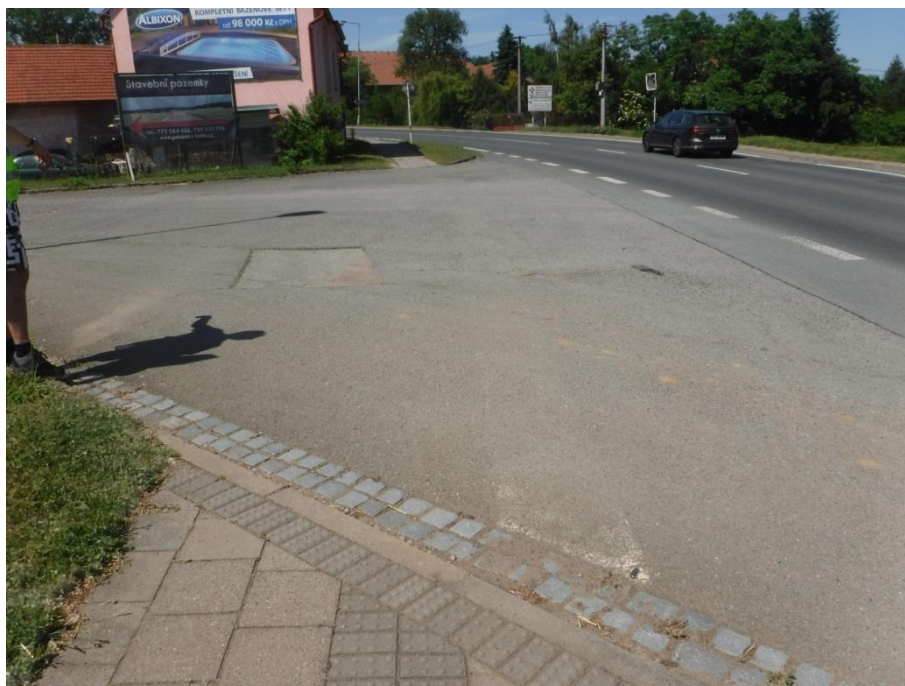
### **RIZIKO Č. 2: VEDLEJŠÍ VĚTEV KŘÍŽOVATKY S MÍSTNÍ KOMUNIKACÍ (KM 10,25)**

Popis rizika: Styková křižovatka má upravenou přednost z vedlejší komunikace pomocí svislé dopravní značky P6 – Stůj přednost v jízdě. Rozhled na hlavní komunikaci je pro jeden směr zajištěn pomocí zrcadla, avšak vodorovného značení V5 Příčná čára je značně opotřebované. Přičemž stojící vozidlo dávající přednost a stojící až u přerušované čáry podélné V2b namísto v poloze vymezené značením V5 má omezený přehled o dění na hlavní komunikaci díky nevhodnému úhlu pohledu na zrcadlo, díky čemuž nemusí správně vyhodnotit situaci pro vjezd na hlavní komunikaci. Současně velká plocha napojení vedlejší větve nemá jednoznačně vymezené oddělení jízdních směrů, buď dělicí čarou, nebo dopravním stínem zajišťující vymezení pohybu vozidel při průjezdu křižovatkou.

Obr. 4: Rozlehlé napojení vedlejší místní komunikace v křižovatce se silnicí I/36 (km 10,25)

Opatření: *Ověření polohy vodorovného značení V5 vůči rozhledu a poloze zrcadla, v případě nemožnosti umístění značení V5, upravit natočení zrcadla dle předpokládaného místa zastavení před vjezdem na hlavní komunikaci. Doplnění vodorovného značení pro vymezení protisměrných pohybů na vedlejší větvi křižovatky.*

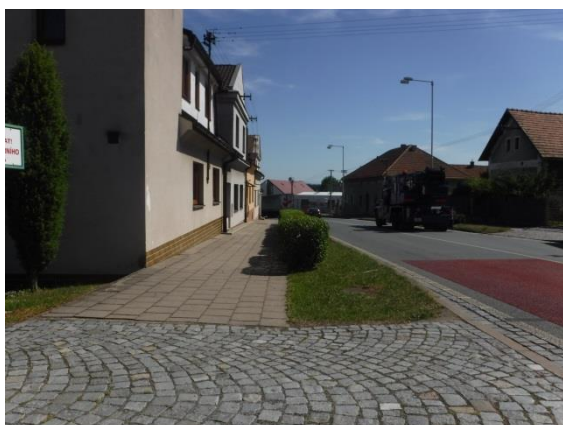
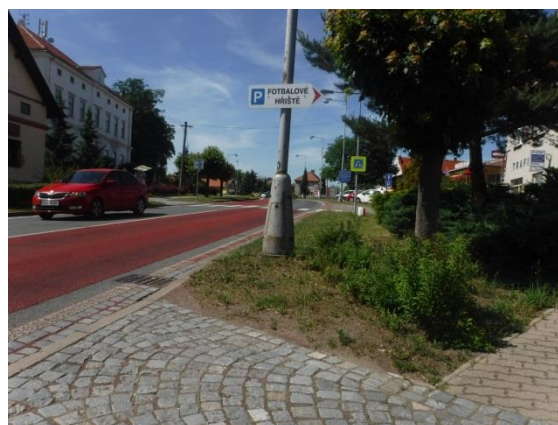
### **RIZIKO Č. 3: ROZHLEDY PŘI NAPOJENÍ MÍSTNÍ ÚČELOVÉ KOMUNIKACE V KM 9,96**

Popis rizika: Účelová komunikace sloužící jako příjezd k několika rodinným domům, k hasičské zbrojnici a odstavné ploše pro vozidla má napojení na silnici I/36 provedeno přes chodník oddělený od silnice I/36 travnatým pásem s keřovitou vegetací, jejíž výška se postupem času zvětšuje a omezuje rozhled pro řidiče osobních vozidel pro vjezd na hlavní komunikaci ze směru od Pardubic. V rozhledu na hlavní komunikaci ze směru od Chlumce je umístěn sloup veřejného osvětlení s širokým krytem patky sloupu do výše cca 1m, což může zakrýt bezpečný rozhled na hlavní komunikaci v daném směru.

Obr. 5 : Překážky v rozhledu na hlavní komunikaci (km 9,96)

Opatření: *Odstranění živého plotu z polí rozhledového trojúhelníku, případně zajistit pravidelný střih do maximální povolené výšky. Změnit konstrukci sloupu veřejného osvětlení za subtilnější v místě patky.*

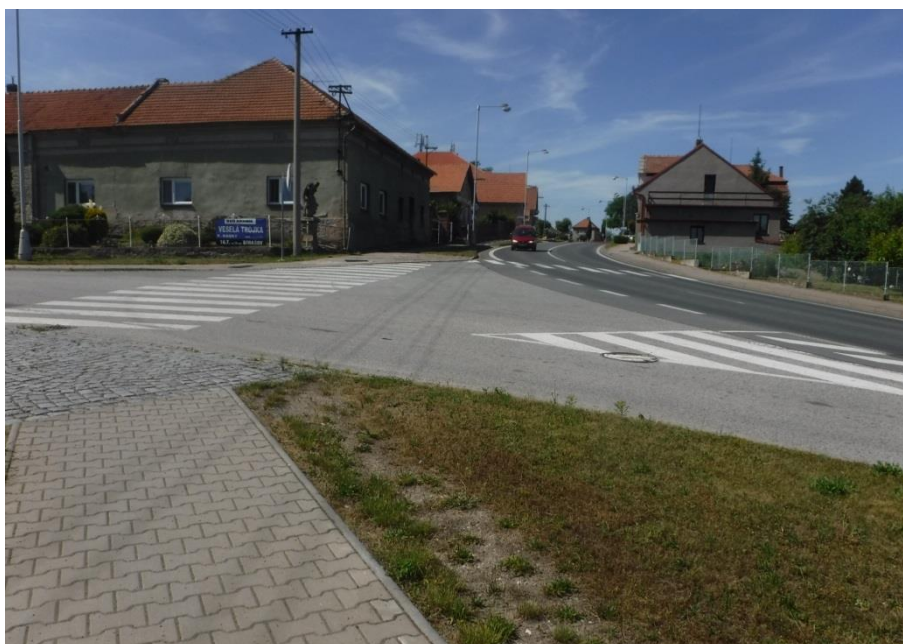
**RIZIKO Č. 4: NEVYMEZENÉ KŘÍŽOVATKOVÉ POHYBY KŘÍŽOVATKY V KM 10,05**

Popis rizika: Styková křižovatka silnice III/3234 a I/36 s lomenou hlavní komunikací má vymezenou hlavní komunikaci (jízdní pruhy), směrový ostrůvek na výjezdu z vedlejší komunikace tvořený dopravním stínem a příčnou čarou pro výjezd na Pardubice. Pro výjezd směrem na Chlumec a současně vjezd na vedlejší komunikaci ze směru od Pardubic chybí vymezení pohybů a zastavení vozidel pro dání přednosti v jízdě. Tímto hrozí nemožnost bezproblémového vjetí na vedlejší komunikaci z důvodu nevhodně stojícího vozidla čekajícího na volný výjezd směrem na Chlumec.

Obr. 6: Nespecifikované vymezení jízdních směrů vedlejší větve stykové křižovatky km 10,05

Opatření: *Vymezení jízdních směrů na vedlejší větvi křižovatky pomocí dělicí čáry nebo dopravního stínu. Ověřit možnost instalace příčné čáry V5 s ohledem na rozhledy a vlečné křivky pro výjezd z vedlejší komunikace směrem na Chlumec.*

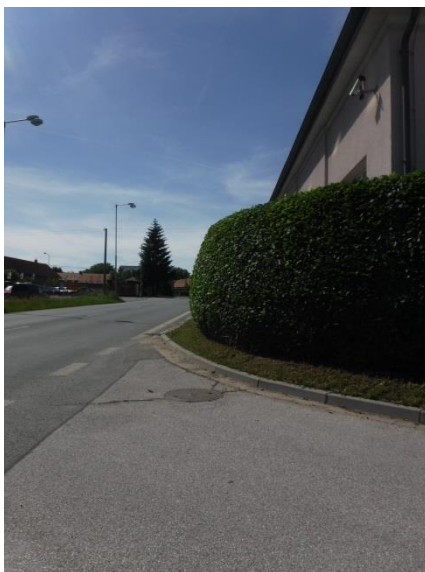
**RIZIKO Č. 5: LIMITNÍ ROZHLED VÝJEZDU Z AREÁLU FIRMY (KM 10,50)**

Popis rizika: Výjezd z areálu firmy a parkoviště na hlavní komunikaci tvořenou silnicí I/36 je ošetřen svislou dopravní značkou P6 – Stůj dej přednost v jízdě. Místo pro zastavení je vymezeno podélnou čarou přerušovanou V2b silnice I/36. Napojení je umístěno na samém vjezdu do obce a až v této lokalitě začíná intravilánový ráz komunikace I/36. Na vnitřní straně nároží křižovatky nacházející se v rozhledovém poli pro levé odbočení roste vysoký živý plot vzdálen cca 1m od obruby vymezující vozovku hlavní silnice. Rozhled pro levé odbočení při výjezdu z areálu firmy při letmém ověření přes mapové podklady je limitně zajištěn při předpokladu rychlosti v obci ( $50 \text{ kmh}^{-1}$ ). Ovšem vliv konce obce, začátek extravilánového charakteru komunikace vybízí řidiče jedoucí ve směru na Pardubice ke zvyšování rychlosti již dříve než za svislou dopravní značkou IZ4b (Konec obce). S vyšší rychlostí souvisí také vliv na délky zastavení, rozhledu apod. Hrozí proto riziko střetu s rychleji jedoucími vozidly, která nebudou v rozhledovém poli pro rychlost  $50 \text{ kmh}^{-1}$  viditelná, či minimálně konfliktní situace vyžadující náhlé brzdění nebo změnu směru.

**Obr. 7: Omezený rozhled pro levé odbočení křižovatky vlivem vzrostlé vegetace (km 10,5)**

*Opatření: Eliminace přehlednutí rychleji jedoucích vozidel úpravou velikosti (tvaru) živého plotu, popř. umístěním dopravního zrcadla pro přehlednost situace.*

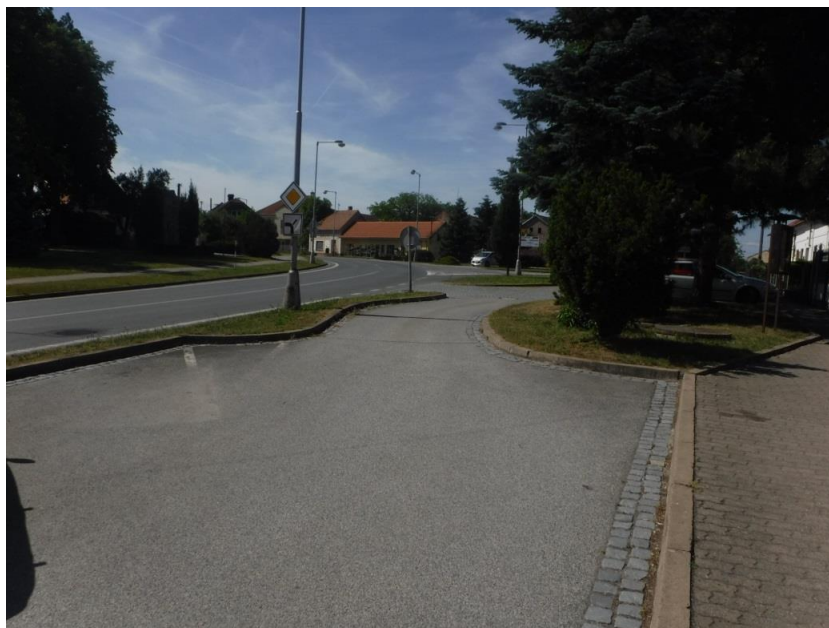
**RIZIKO Č. 6: VÝJEZD Z PARKOVIŠTĚ SMĚREM NA PARDUBICE (KM 9,87)**

**Popis rizika:** U stykové křižovatky silnice II/323 se hlavní komunikací I/36 se nachází výjezd z parkoviště u samoobsluhy a obecního úřadu. Režim parkoviště je jednosměrný s vjezdem u přechodu pro chodce a výjezdu na hranici stykové křižovatky. Výjezd je mírně usměrněn pro vstřícnější úhel napojení. Uvedená snaha o nasměrování výjezdu ovšem nestačí pro komfortní vjezd na hlavní komunikaci z důvodu ostrého úhlu vjezdu ve směru na Chlumec se souvisejícím omezeným rozhledem „přes rameno“. V případě odbočení ve směru na Pardubice musí řidič krom omezeného rozhledu ještě vhodně vozidlo nasměrovat a s téměř vytočeným volantem vjet na silnici I/36. Tyto manévry snižují bezpečí výjezdu z důvodu nutnosti soustředění řidiče na ovládání vozidla při problematickém výhledu na hlavní komunikaci.

Obr. 8: Nevhodné napojení výjezdu z parkoviště na silnici I/36 (km 9,87)

*Opatření: Směrová úprava napojení výjezdu z parkoviště pro komfortnější a tím i bezpečnější výjezd z parkoviště.*

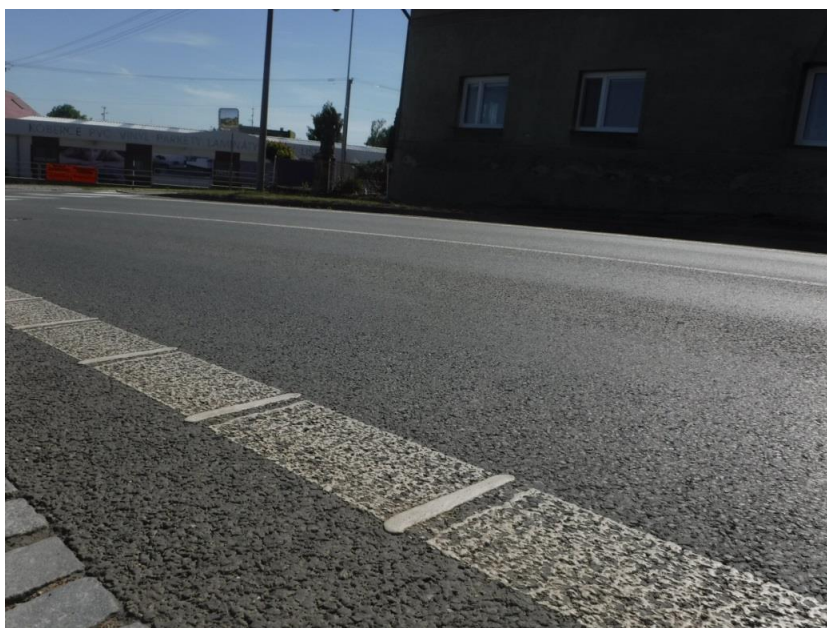
### **RIZIKO Č. 7: ZNÁMKY ZTRÁTY PROTISMYKOVÝCH VLASTNOSTÍ VOZOVKY**

Popis rizika: Mírně ohlazené kamenivo v jízdních stopách jízdních pruhů hlavní komunikace I/36 především v úsecích na začátku obce z obou směrů navazující na dlouhé přímé úseky a následně střední část zkoumaného úseku charakterizovaná delším klesáním s protisměrnými oblouky naznačuje zvýšené požadavky na protismykové vlastnosti vozovky, které se projevuje rychlejším opotřebením krytu vozovky. Každé opotřebením krytu vozovky má následně vliv na délku brzdné dráhy a přilnavost vozidla k vozovce ve směrových obloucích, což mohlo mít také spoluúčast při srážkách zezadu s jedoucím vozidlem.

Obr. 9: Ohlazený povrch vozovky naznačující zhoršení protismykových vlastností vozovky

*Opatření: Ověření protismykových vlastností vozovky s případnou následnou úpravou povrchu pro zajištění odpovídajících protismykových vlastností vozovky.*

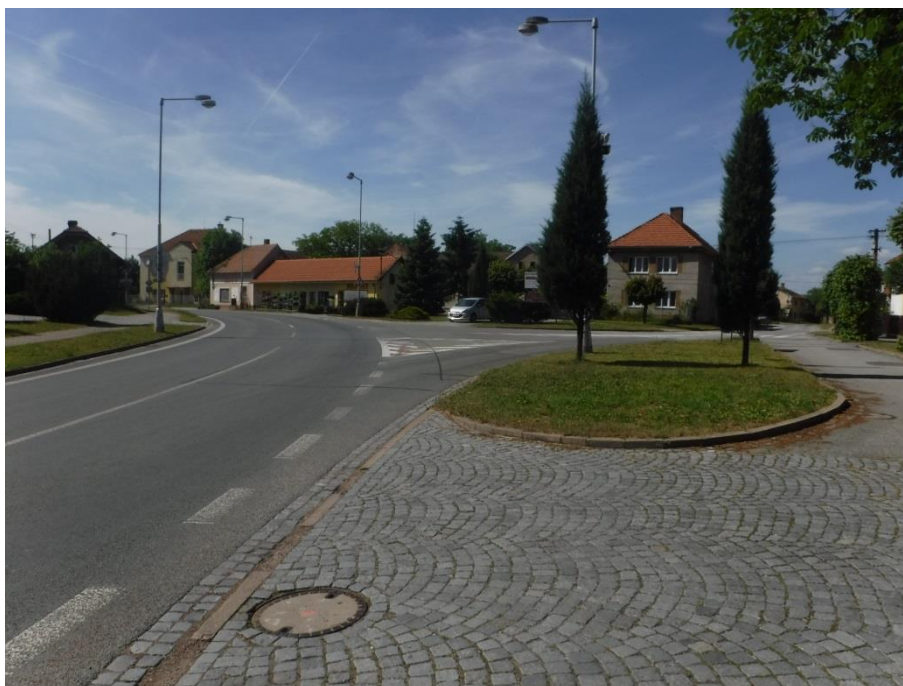
### **RIZIKO Č. 8: OPOTŘEBOVANÉ VODOROVNÉ ZNAČENÍ (KM 9,84 A KM 10,35)**

Popis rizika: V místě levého odbočení z vedlejších komunikací tvořené silnicemi II/323 na hlavní komunikaci I/36 je častými pojezdy při zatáčení vozidla opotřebované vodorovné dopravní značení především tvořené podélnou čarou přerušovanou V2b. V uvedených místech se takto vytrácí vodící funkce značení hlavní komunikace a zároveň mizí jednoznačné rozhraní hlavní a vedlejší komunikace.

**Obr. 10:** Opatřované vodorovné značení v oblasti křižovatky (km 9,84)

**Opatření:** *Provést obnovu vodorovného dopravního značení v uvedených místech.*

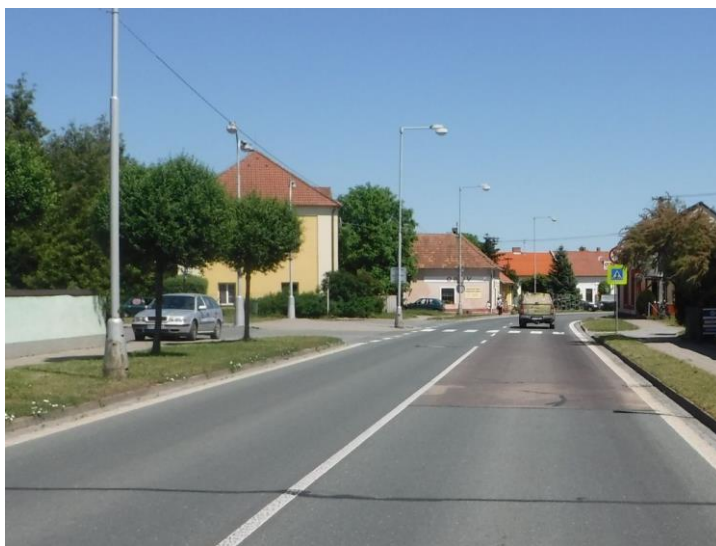
**RIZIKO Č. 10: NEVHODNÁ KOMBINACE FOLIÍ RŮZNÝCH TŘÍD RETROREFLEXE A ZAKRYTÁ ZÁKAZOVÁ ZNAČKA (KM 9,72)**

**Popis rizika:** Před přechodem pro chodce se nachází svislá dopravní značka IP6 (Přechod pro chodce) na zvýrazněném retroreflexním podkladu, který se má provádět z folie třídy retroreflexe RA3. Současně na stejném sloupku umístěna zákazová značka B24b (Zákaz odbočení vlevo) s balotinovou folií třídy RA1. Tato kombinace různých tříd folií na jednom sloupku není přípustná. Zároveň vrchní umístění zákazové značky je zakryto korunou stromu rostoucího v zeleném pásu mezi vozovkou a chodníkem.

Obr. 11: Vegetací zakrytá zákazová značka s kombinací různých tříd folií na jednom sloupku (km 9,72)

**Opatření:** Instalace zákazové svislé dopravní značky samostatně na nový sloupek až za přechod pro chodce v odpovídající vzdálenosti.

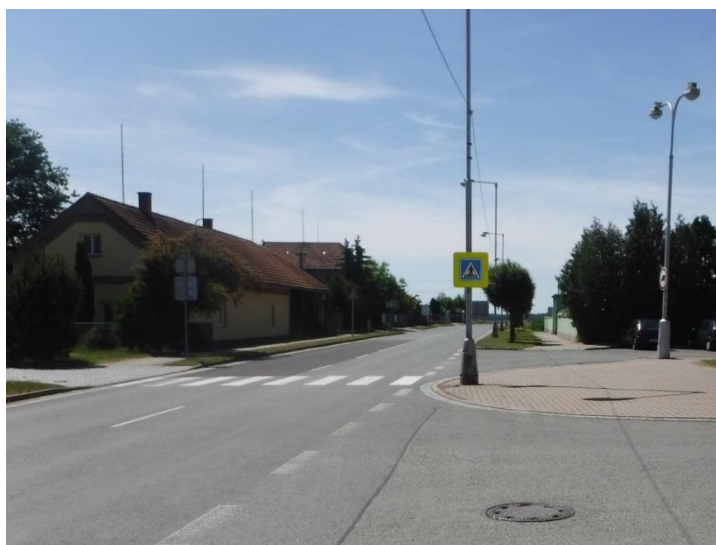
#### **RIZIKO Č. 11: PŘERUŠOVANÁ DĚLICÍ ČÁRA V MÍSTĚ PŘECHODU PRO CHODCE (KM 9,72)**

**Popis rizika:** Střední dělicí čára je v místě napojení točny autobusů a parkoviště přerušovaná, toto přerušení je ovšem provedeno také v oblasti přechodu pro chodce, kde se má instalovat dělicí čára plná. Takovéto provedení značení může v řidiči vyvolat možnost větší možnosti manévrování v oblasti přechodu pro chodce, což může být překvapivé jak pro přecházející chodce tak ostatní vozidla.

Obr. 12: Přerušovaná čára navazující na přechod pro chodce (km 9,72)

**Opatření:** Úprava dělicí čára v oblasti přechodu pro chodce – posun přerušovaných úseků do místa sjezdu a výjezdu na točnu autobusů a v bezprostřední blízkosti přechodu instalovat plnou dělicí čáru alespoň v délce 5m z obou stran.

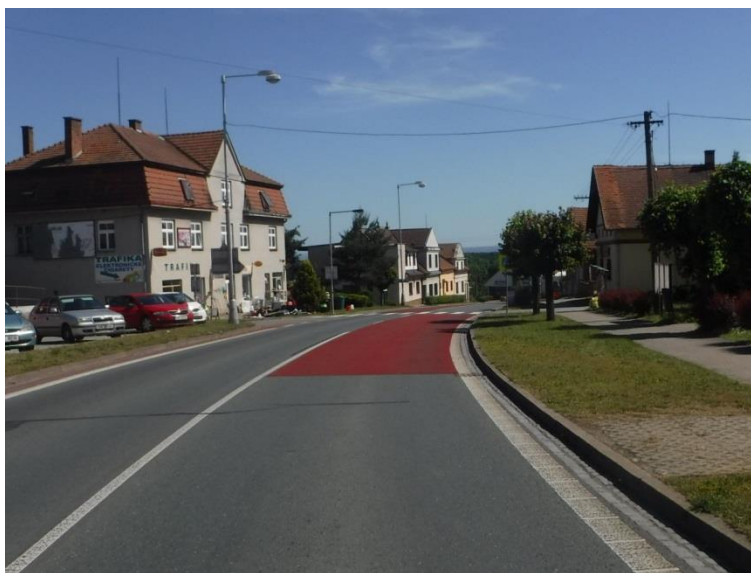
### **RIZIKO Č. 12: SDZ IP6 ZAKRYTÁ STROMY (KM 9,92)**

Popis rizika: Svislé dopravní značení na zvýrazněném podkladu označující přechod pro chodce u základní školy a obecního úřadu. Svislá dopravní značka je dostatečně viditelná ze vzdálenosti cca 30m, z důvodu umístění parkových stromů podél chodníku umístěných na vnitřní straně směrového oblouku. S ohledem na význam přechodu a klesání se jedná o limitní vzdálenost pro zastavení osobního vozidla před přechodem pro chodce. Z větší vzdálenosti se může řidič pouze domnívat o rizikovém místě pouze na základě červeného povrchu bezpečnostní protismykové úpravy před přechodem pro chodce, která ze své podstaty poukazuje pouze na místo se zvýšenými požadavky na protismykové vlastnosti vozovky.

Obr. 13: Zakrytá SDZ přechodu pro chodce (km 9,92)

Opatření: *Posunutí svislé dopravní značky o 10m proti směru jízdy s doplněním dodatkové tabulky se vzdáleností 15m. Celou sestavu (IP6+E3a) umístit na zvýrazněný podklad.*

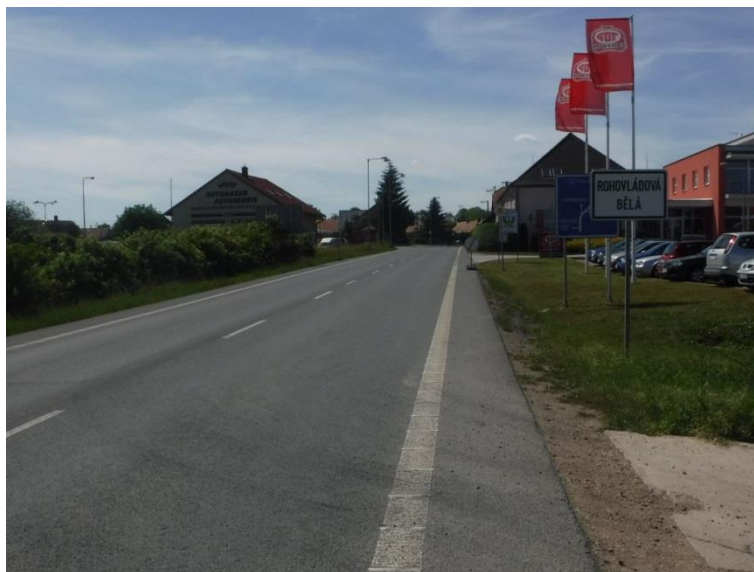
### **RIZIKO Č. 13: NEČITELNÉ ORIENTAČNÍ ZNAČENÍ (KM 10,53)**

Popis rizika: Za svislou dopravní značkou IZ4a (začátek obce) je ve vzdálenosti cca 10m umístěna návěst před křižovatkou (velikosti 1,5x1,5m) informující o návaznosti a směrech na křižovatkách s komunikacemi II. a III. tříd v rámci úseku v obci. Vzájemná kombinace velikost návěsti a blízkost začátku obce neumožňuje řidiči přečíst a zaznamenat všechny údaje na orientačním značení. Informativnost značky je tímto potlačena. Následně může docházet k otáčení vozidel na nevhodných místech z důvodu špatného pochopení uspořádání křižovatek.

Obr. 14: Nečitelné orientační značení (návěst před křižovatkou) – km 10,53

Opatření: *Provedení návěsti před křižovatkou ve větším formátu a následně umístit před vjezd do obce do také vzdálenosti, aby byla z dostatečné vzdálenosti rozpoznatelná značka IZ4a (začátek obce). Pro zdůraznění začátku obce lze toto provést pomocí vodorovného dopravního značení V18 Opticko-psychologická brzda.*

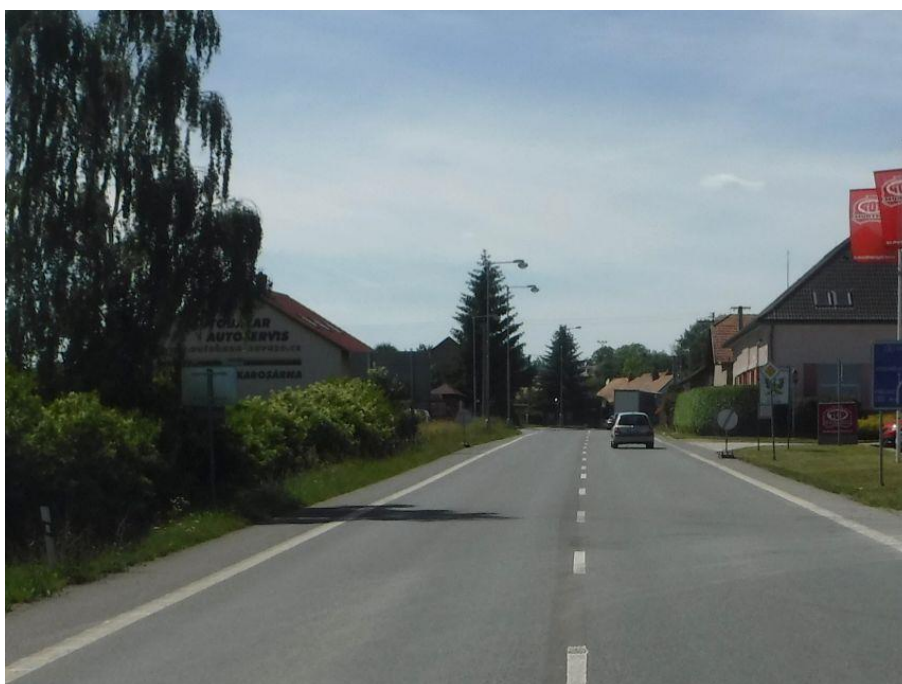
**RIZIKO Č. 14: PŘEHLÉDNUTELNÉ ZNAČENÍ UPRAVUJÍCÍ PŘEDNOST (KM 10,51)**

Popis rizika: Dopravní značení P2 (hlavní komunikace) na silnici I/36 upravující přednost na výjezdu z parkoviště a areálu firmy má pozadí tvořené reklamní plochou (vítací tabule obce) většího rozměru s převažující bílou barvou, které vytváří nevhodný podklad pro svislou dopravní značku P2 a je ve dne snáze přehlédnutelná. Určení přednosti je následně určeno především na základě opticko-psychologického vnímání silnice I/36 jak široké přímé komunikace.

Obr. 15: Nevhodné pozadí SDZ P2 tvořené vítací tabulí obce (km 10,51)

Opatření: *Přemístění či odstranění vítací tabule obce mimo pozadí svislého dopr. značení P2.*

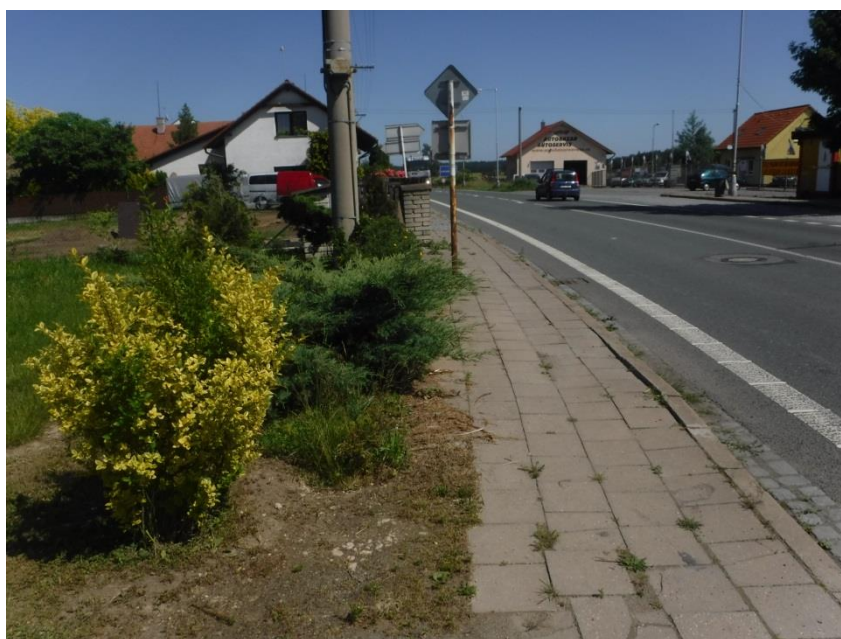
**RIZIKO Č. 15: OZNAČENÍ AUTOBUSOVÉ ZASTÁVKY (KM 10,40)**

Popis rizika: V návaznosti na riziko č. 1 není jednoznačně vymezeno místo pro zastavení autobusů na zastávce v km 10,40 ve směru na Chlumec. Cestující nemají jasnou informaci o místě zastavení autobusu a řidiči vozidel jedoucí za autobusem nemusí správně vyhodnotit znamení o změně směru jízdy z důvodu stejného průběhu hl. komunikace blízké křižovatky shodného s případným zastavením na zastávce autobusu.

Obr. 16: Přibližné místo zastávky autobusu na jízdním pruhu (km 10,40)

Opatření: V návaznosti na opatření rizika č. 1 doplnit odpovídající svislé a vodorovné dopravní značení.

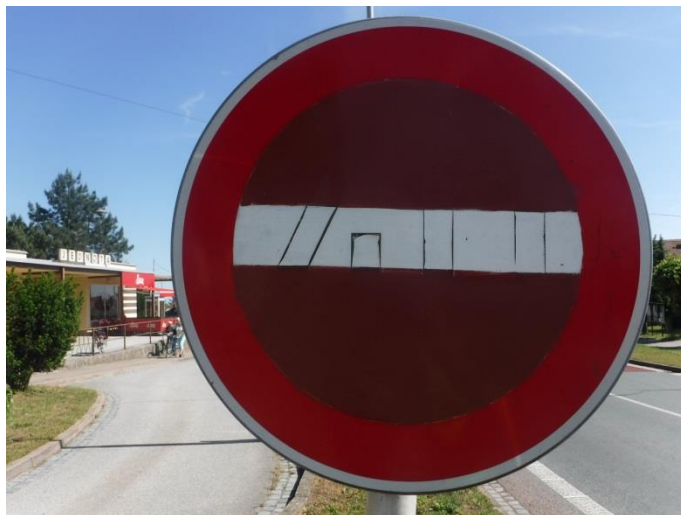
**RIZIKO Č. 16: PROVEDENÍ DOPRAVNÍHO ZNAČENÍ (KM 9,87)**

Popis rizika: Na výjezdu z parkoviště je jednosměrný vjezd omezen pomocí zákazové svislé dopravní značky B2, která je provedena nátěrem a poškozeným přelepem původně zákazové dopravní značky B20a (maximální dovolená rychlost). Ve dne lze rozumět významu značky, ovšem při osvětlení značky předními světly vozidla nelze očekávat odpovídající odraz dopravní značky a v noci nemusí být srozumitelný. Současně je nutno poukázat na stav sloupků i dalšího svislého dopravního značení podél silnice I/36, které jsou poškozeny korozí. Může dojít také ke zranění chodců či případně řidičů v případě střetu.

Obr. 17: Nepřípustné provedení zákazové značky (km 9,87)

Opatření: Výměna nevyhovujícího značení případně jeho částí (sloupky, úchyty)

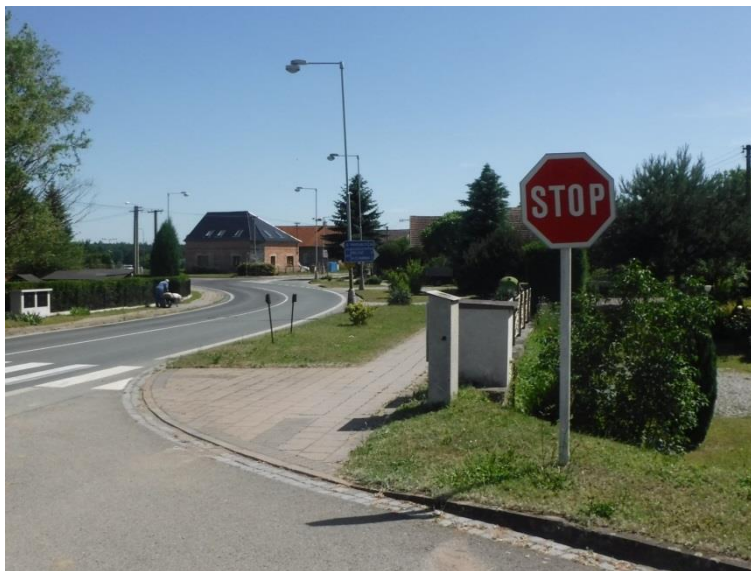
**RIZIKO Č. 17: POOTOČENÉ DOPRAVNÍ ZNAČENÍ UPRAVUJÍCÍ PŘEDNOST (KM 10,25)**

Obr. 18: Nesprávné pootočení SDZ vůči směru příjezdu ke křižovatce (km 10,25)

Opatření: *Natočení svislého dopravního značení do odpovídající polohy.*

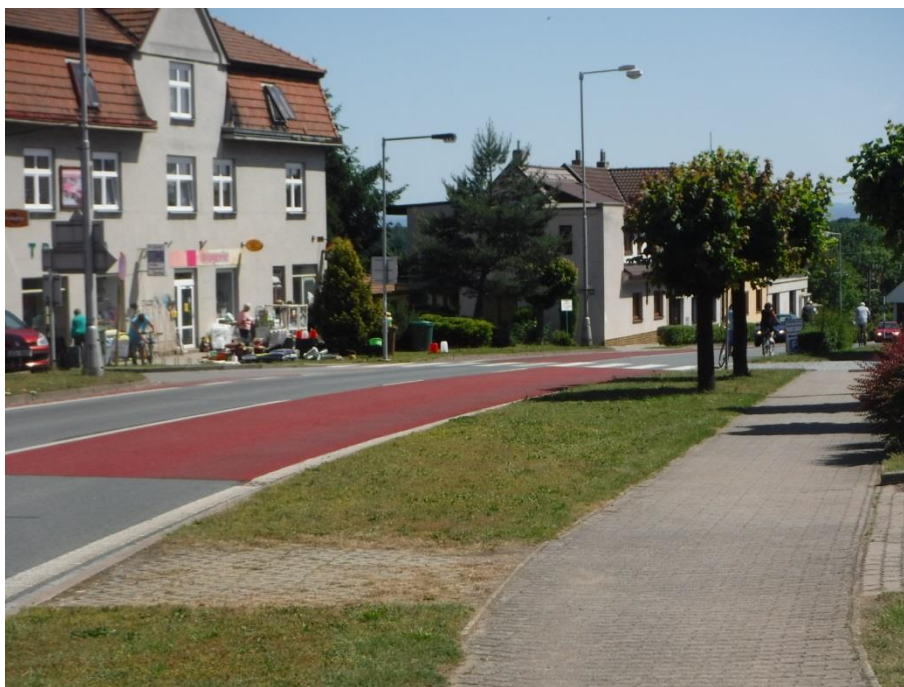
Obr. 19: Jednostranně nasvětlený přechod pro chodce v blízkosti základní školy (km 9,93)

Opatření: *Doplnění dodatečného (kontrastního) nasvětlení přechodů pro zvýšení bezpečnosti chodců na přechodech pro chodce především za tmy.*

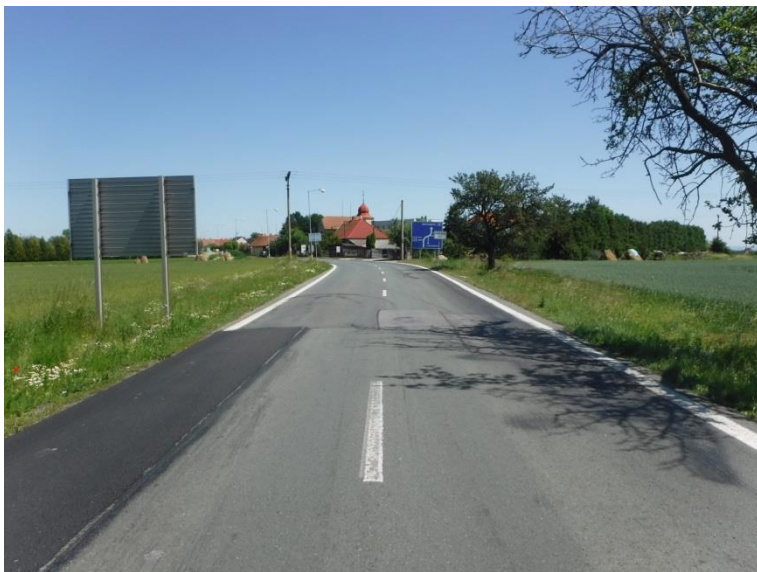
Obr. 21: Velkoplošné značení na tuhých "I" profilech (km 9,51 a km 9,56)

Opatření: *Výměna nosných konstrukcí velkoplošného dopravního značení.*

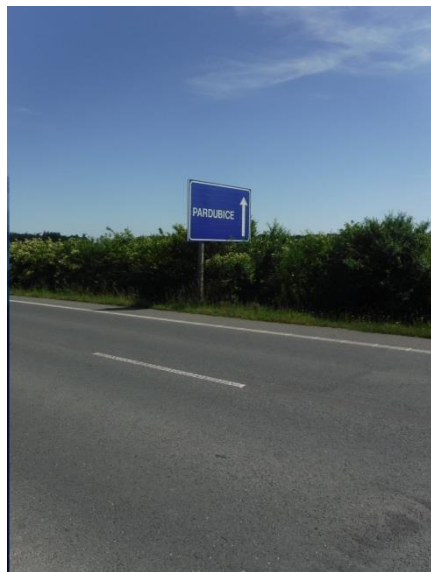
Obr. 20: Velkoplošné dopravní značení na tuhých „I“ profilech (km 10,49)

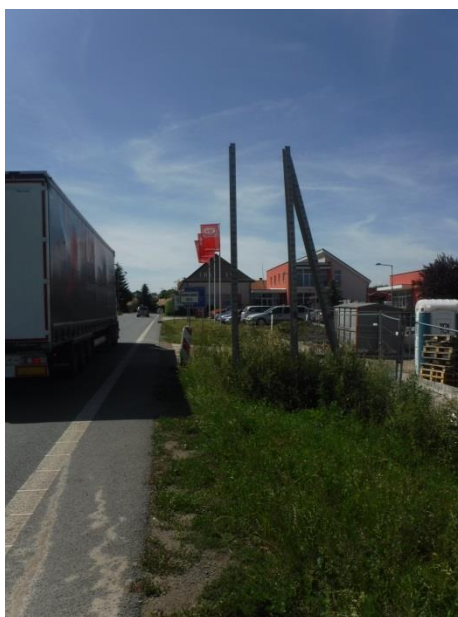
**RIZIKO Č. 20: VÁLCOVANÉ PROFILY PŘED VJEZDEM DO OBCE (KM 10,55)**

Obr. 22: Tuhá konstrukce v blízkosti jízdního pruhu (km 10,55)

Opatření: *Odstranění tuhé konstrukce v uvedeném místě.*

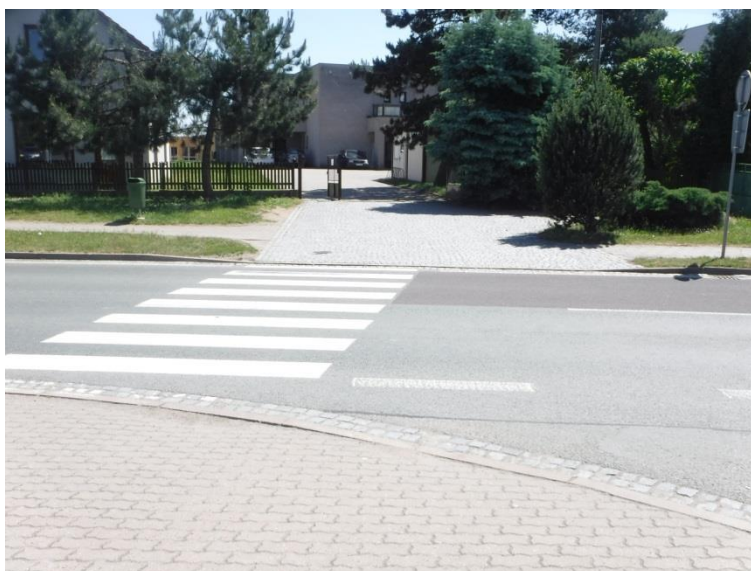
Popis rizika: Přechod pro chodce délky 7m spojující parkoviště a autobusové zastávky s přístupem ke zdravotnímu středisku a chodníkům vedoucím k obecnímu úřadu nebo škole má rizikové provedení nástupních ploch k přechodu. Z jedné strany (zastávky autobusů) přístup na přechod zajištěn sníženou obrubou, ovšem tato úprava pokračuje mimo přechod pro chodce, čímž není zajištěna odrazná funkce obrubníků v rámci chodníkové plochy mimo přechod pro chodce. Na druhé straně je přechod zaústěn do sjezdu ke zdravotnickému středisku do prostoru možného pohybu motorových vozidel, hrozí zde při nejmenším konfliktní situace mezi chodci a vozidly. Současně není zajištěno vedení osob s omezenou schopností orientace pomocí vodících linií, signálních a varovných pásů.

Obr. 23: Rizikový vstup na přechod pro chodce (km 9,72)

Opatření: *Úprava přechodu pro chodce s provedením odpovídajících navazujících chodníkových ploch včetně bezbariérových úprav a kontrastního osvětlení přechodu.*

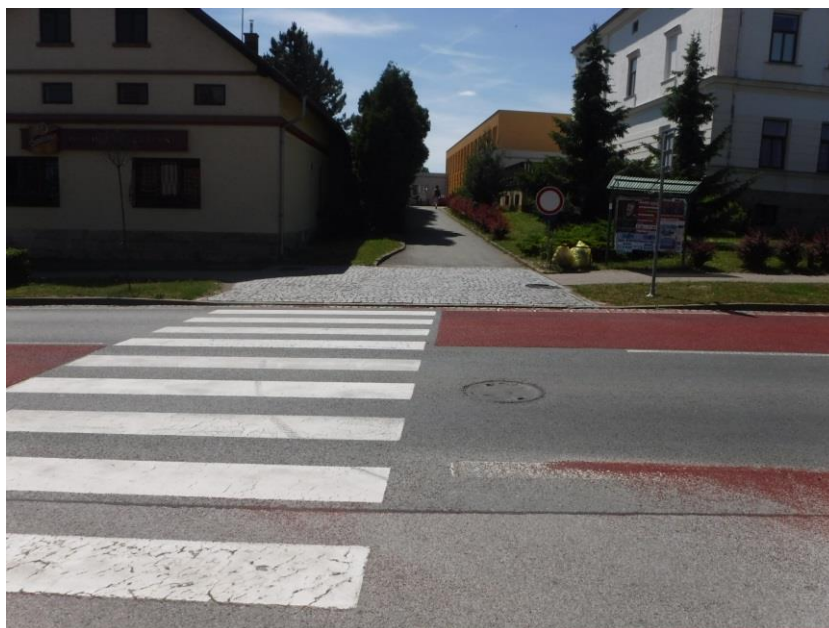
**RIZIKO Č. 22: CHYBĚJÍCÍ BEZPEČNÁ CHODNÍKOVÁ PLOCHA PŘECHODU (KM 9,93)**

Obr. 24: Rizikový vstup na přechod pro chodce od základní školy (km 9,93)

**Opatření:** Úprava přechodu pro chodce s provedením odpovídajících navazujících chodníkových ploch včetně bezbariérových úprav a použití případných šikan ve směru od základní školy s ohledem na zvýšený pohyb žáků blízké základní školy a navazující komunikací na přechod. Současně s úpravou chodníkových ploch přechodu ověřit úpravu nároží sjezdu na parkoviště z důvodu návaznosti přechodu pro chodce.

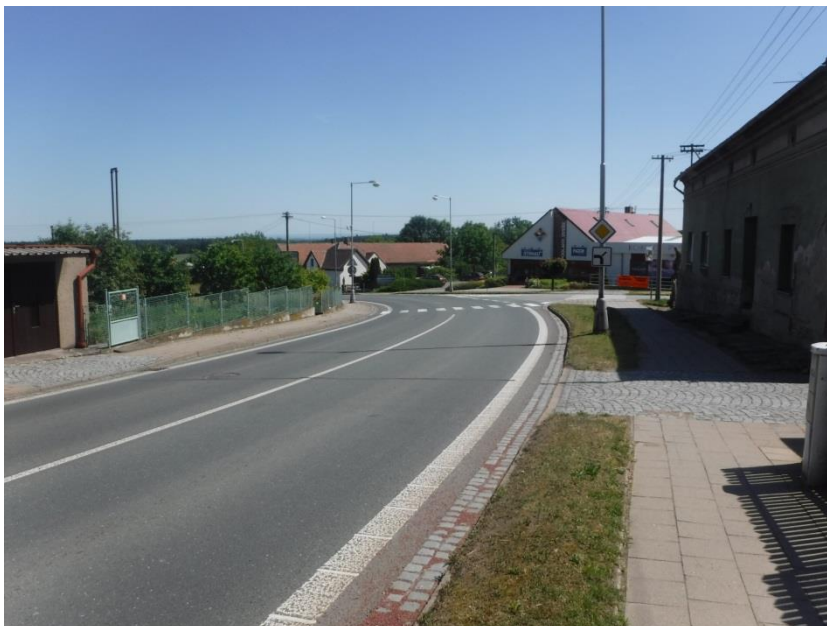
#### **RIZIKO Č. 23: RIZIKOVÉ UMÍSTĚNÍ PŘECHODU PRO CHODCE (KM 10,03)**

Obr. 25: Rizikové umístění přechodu ve směrovém oblouku (km 10,03)

**Opatření:** Ověření splnění patřičných rozhledů a délek pro pozici přechodu s případným přesunem nebo adekvátní úpravou přechodu nebo jeho úplné zrušení.

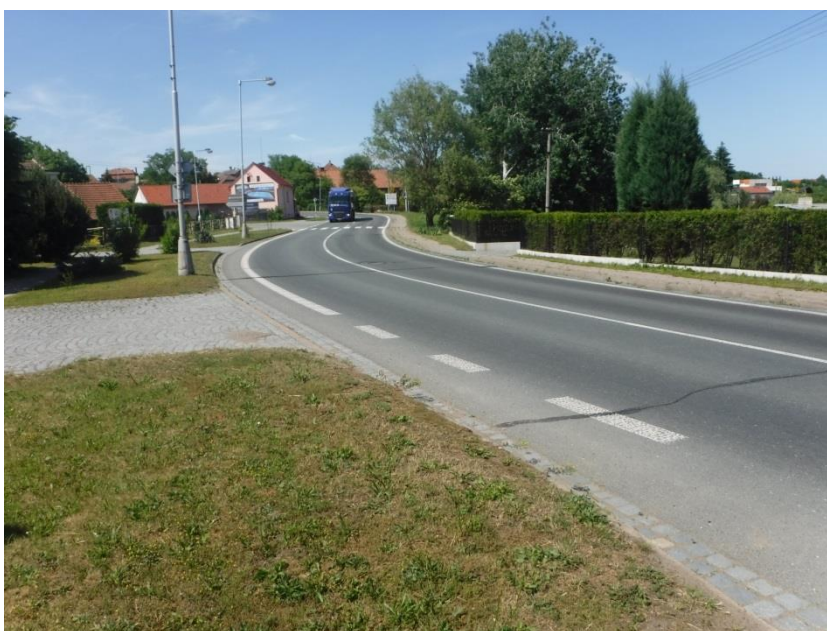
**RIZIKO Č. 24: NEDODRŽENA ROZLIŠITELNOST PŘECHODU (KM 10,26)**

Obr. 26: Přechod pro chodce bez splnění požadované rozlišitelnosti (km 10,26)

Opatření: Za předpokladu významu přechodu pro chodce jako přístupu k autobusové zastávce (odb. k Habříně) ve směru na Chlumeckou ověřit přemístění přechodu pro chodce k autobusové zastávce s případnou úpravou její polohy (viz riziko č. 1) se stejnou návazností na chodníkový systém obce.

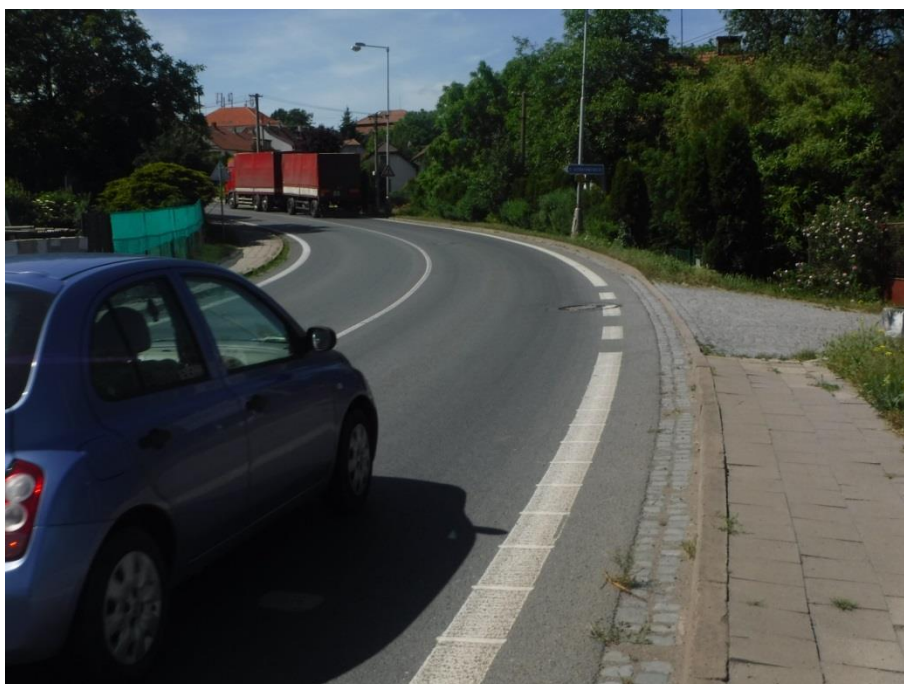
**RIZIKO Č. 25: ZAKONČENÍ CHODNÍKU (KM 10,14)**

Obr. 27: Úsek přerušeného chodníku podél silnice I/36 s omezenou bezpečností přecházení vozovky (km 10,14)

Opatření: *Propojení přerušeného chodníkového tělesa po levé straně komunikace ve směru staničení*

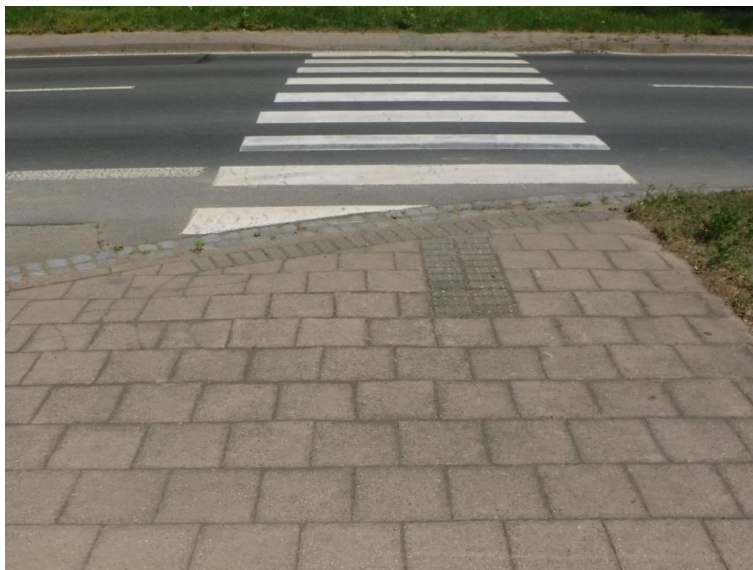
**RIZIKO Č. 26: BEZBARIÉROVÉ USPOŘÁDÁNÍ PŘECHODŮ PRO CHODCE A KOMUNIKACÍ PRO PĚŠÍ**

Obr. 28: Nesprávné provedení signálních a varovných pásů

Opatření: *Úprava chodníků pro splnění požadavků pro osoby se sníženou schopností pohybu a orientace.*

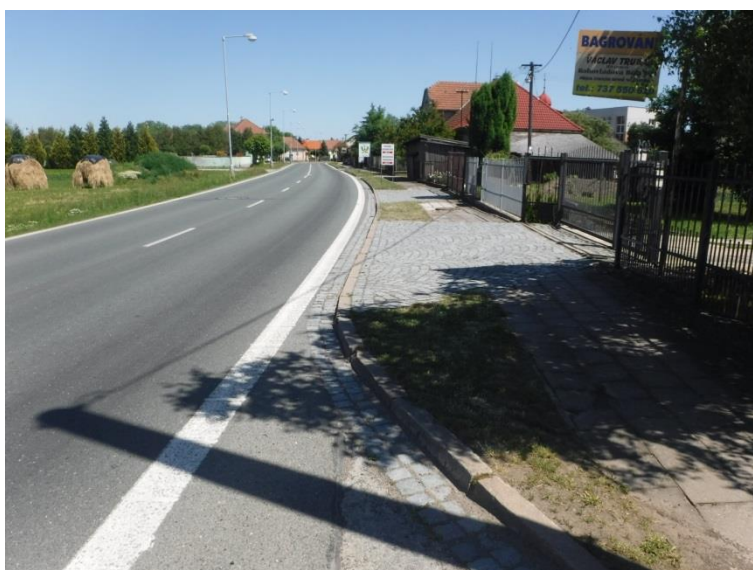
**RIZIKO Č. 27: STAVEBNÍ USPOŘÁDÁNÍ PĚŠÍCH KOMUNIKACÍ PODÉL SILNICE I/36**

Obr. 29: Stavebním uspořádáním vymezená priorita sjezdů k sousedním nemovitostem

Opatření: *Stavební úprava sjezdů k nemovitostem pro zajištění komfortu a priority pěších na chodnících. Intenzity pěších jsou značně vyšší než vjezdy vozidel na sousední nemovitosti. S navrhovanou úpravou uspořádání souvisí také provedení bezbariérových úprav.*
